LIPERIN KIRKON RAKENNUSHISTORIALLINEN SELVITYS 2026

FM Matias Komsa / RI Joonas Komsa

Kohteen nimi: Liperin Kirkko
Osoite: Tutjuntie 1, 83100 Liperi
Kiinteistötunnus: 426-405-161-70

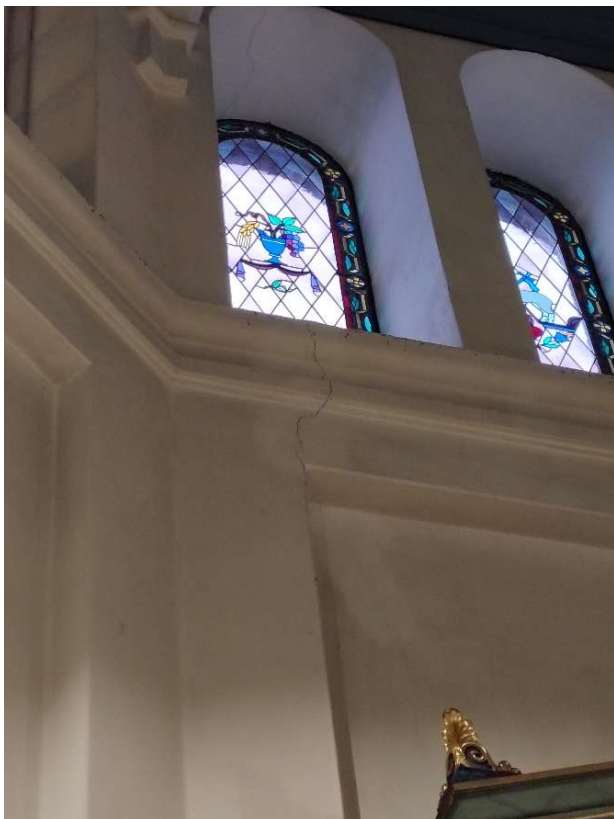
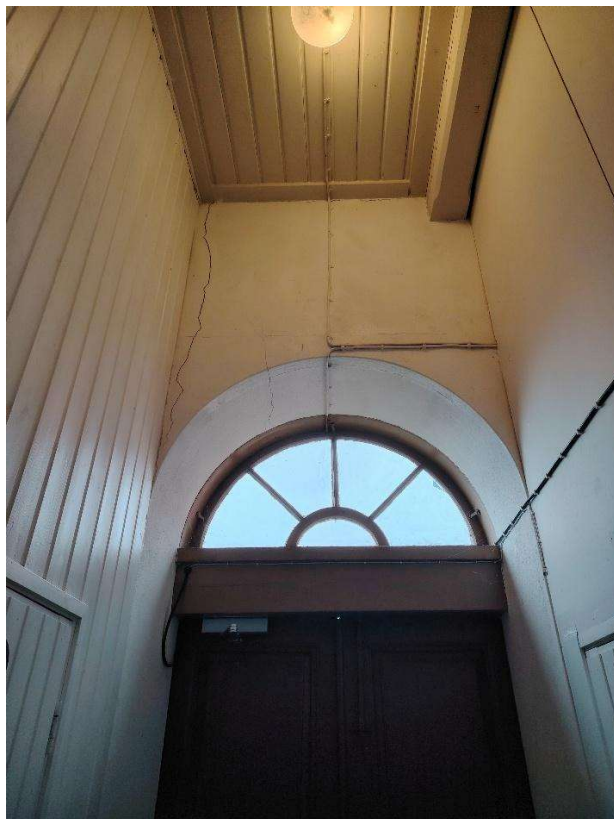
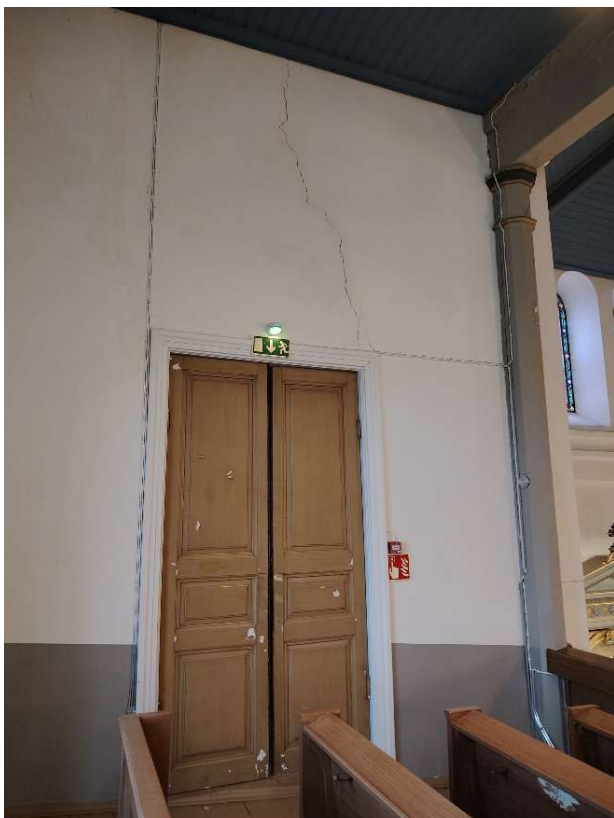
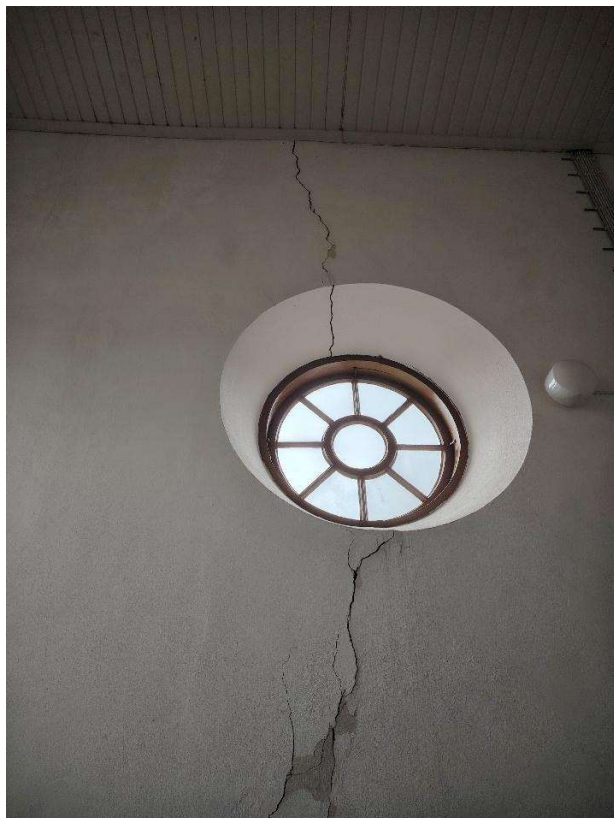
Halkeamia kirkon seinissä. Vuosina 1999–2000 tehdyssä kuntotutkimuksen liitteenä on tehty piirros sen aikaisten halkeamien sijainneista, josta halkeamien muutoksia voi tarvittaessa vertailla nykytilanteeseen. Halkeamia seurataan myös muutamaa halkeamaan tehdyillä vuosimerkinnöillä.

Ulkoseinä ja sokkelit ovat, pl. aiemmin mainitut halkeamat, kohtalaisessa kunnossa. Pääsisäänkäynnin yläpuolella olevan ulokkeen kohdalla osa tiileistä on pahasti rapautunut. Lisäksi tiilisaumoissa on paikoin puutteita. Saumoja on myös selkeästi korjattu vuosien saatossa sekä tiiliseinissä, että kivisokkeleissa.

Kirkko on säilynyt pääosin kohtalaisen hyvässä kunnossa lukuisien vuosikymmenien aikana tehtyjen remonttien ansiosta. Maalipintojen hilseilyä on kuitenkin sisätiloissa kohtalaisen paljon. Ulkoseinissä on lisäksi paljon halkeamia, jotka eivät toisaalta ole ilmeisesti aiheuttaneet muuta kuin esteettistä haittaa kirkon historian aikana.

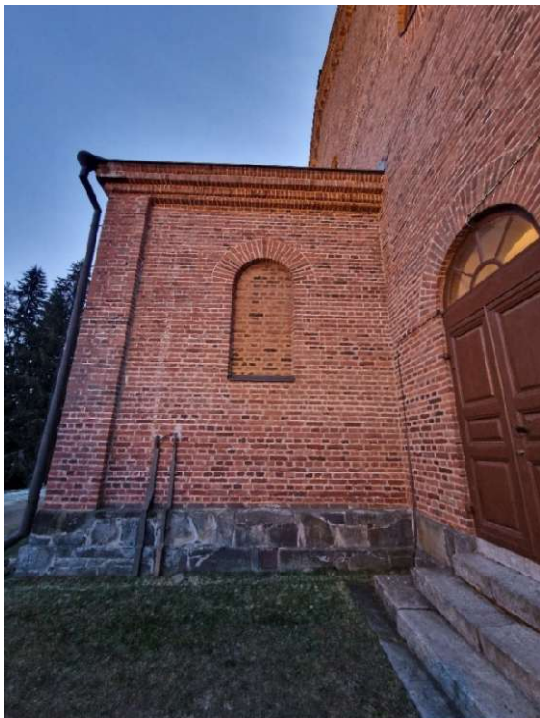
Sakastin vastakkaiset ikkuna-aukot ovat jossain vaiheessa muurattu umpeen.

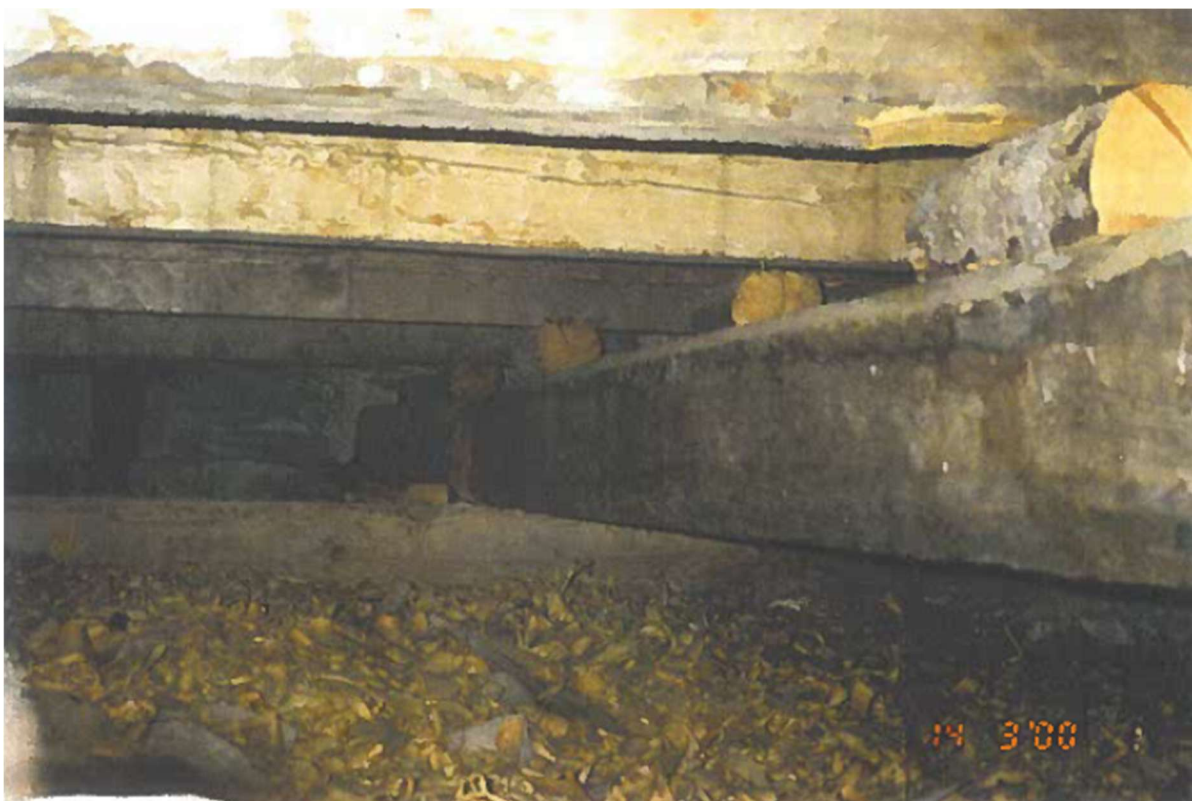
Selvityksen teon yhteydessä ei päästy käymään ryömintätilassa, mutta vuonna 1999–2000 tehdyn kuntotutkimuksen mukaan ryömintätila on ollut tuolloin hyväkuntoinen, vaikka rakenteissa on havaittu myös paikoin hometta. Maanpinta ryömintätilassa on pääosin ollut peitettynä puulastuilla.⁹⁴

Kirkon ryömintätila kuvattuna vuonna 2000 tehdyn kuntotutkimuksen yhteydessä. Kuvaajat: Asko Ahikainen ja Jussi Kähkönen.

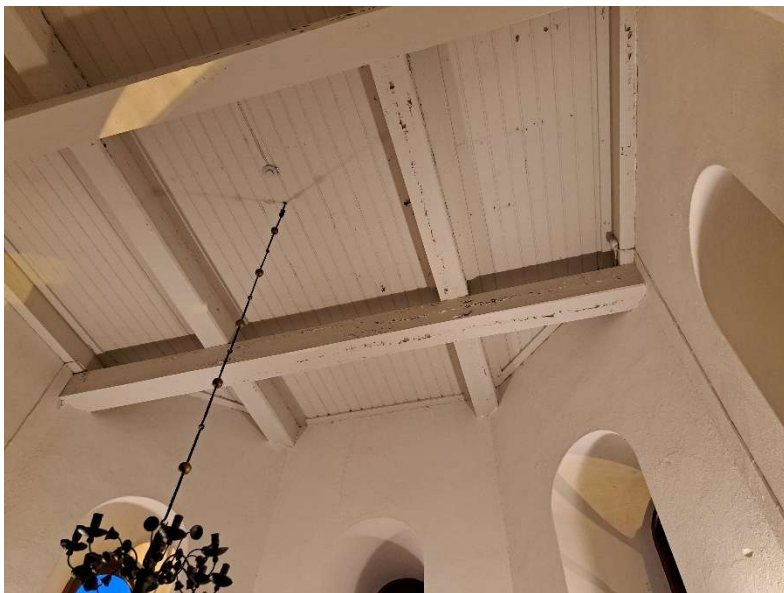
Kirkon sisäpinnat ovat vaihtelevassa kunnossa. On toisaalta todella hyvässä kunnossa olevia pintoja, kuin toisaalta maalipintoja, jotka ovat hilseilleet huomattavasti. Suurimmat pinnoitevauriot ovat kirkkosalin palkeissa sekä kirkkomuseon seinäpinnoissa, joissa on kohtalaisen paljon hilseilleitä ja lohkeilleita pintoja.

Puupalkkien maalit hilseilevät

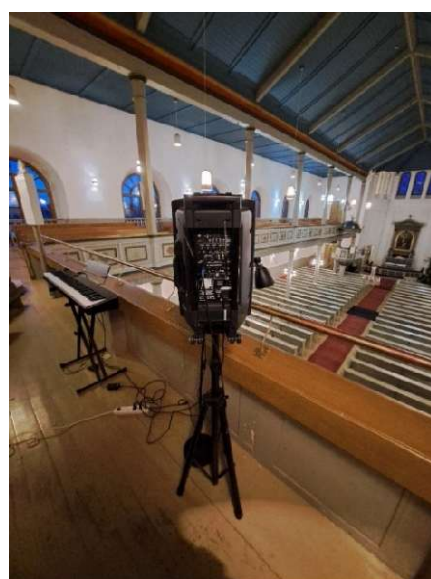
Urkulehterin kaidetta on korotettu messinkisellä käsijohteella 2010-luvulla.

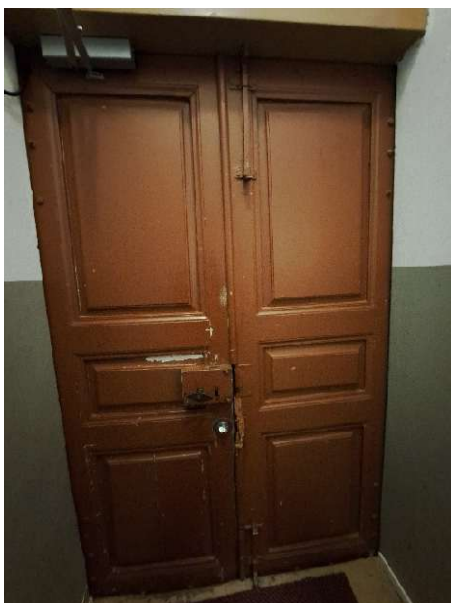
Kirkon ulko-ovet ovat paikoitellen kuluneet ja sakastiin vievässä ulko-ovessa on myös ilmeisesti murron jälkiä. Kirkkoon murtauduttiin vuonna 1993 ja sakastin oven vauriot ovat mahdollisesti syntyneet tuolloin.⁹⁵

Sakastin ovesta on mahdollisesti murtojälkiä.
