LIPERIN KIRKON RAKENNUSHISTORIALLINEN SELVITYS 2026

FM Matias Komsa / RI Joonas Komsa

Kohteen nimi: Liperin Kirkko
Osoite: Tutjuntie 1, 83100 Liperi
Kiinteistötunnus: 426-405-161-70

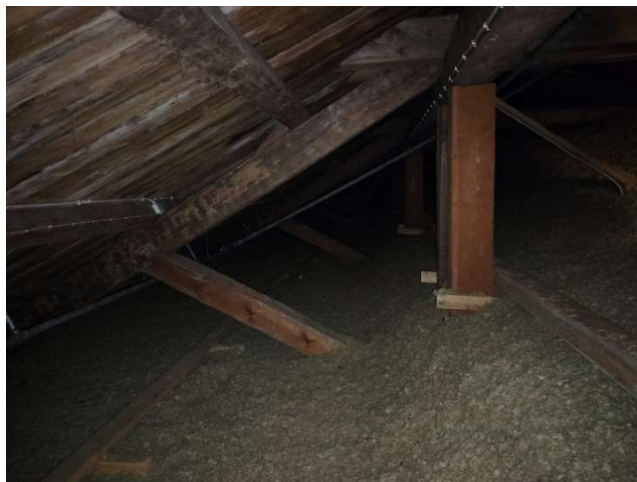
Välikatto lämpöeristettiin 1972. Vuonna 1999 tehtiin lisälämmöneristys puhallusvillalla.

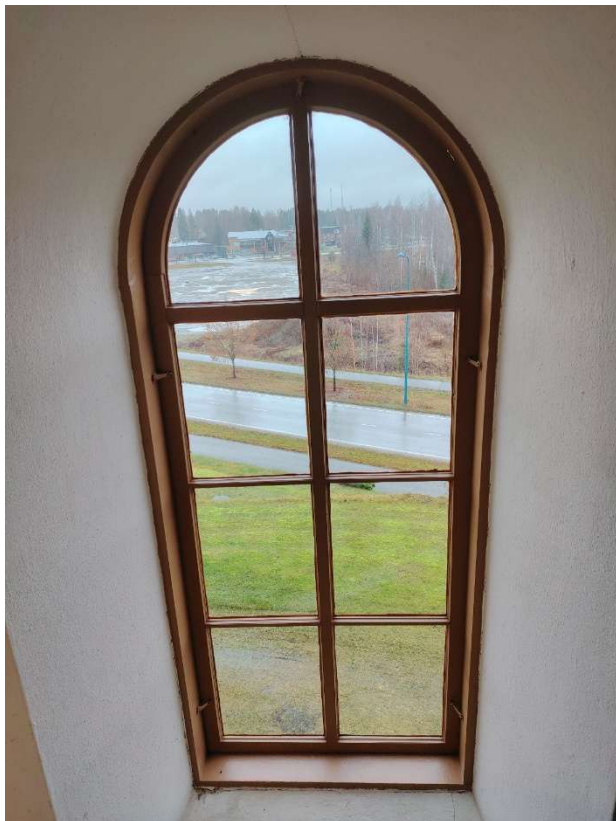
Vuonna 2025 kunnostettu porraskäytävän ikkuna.

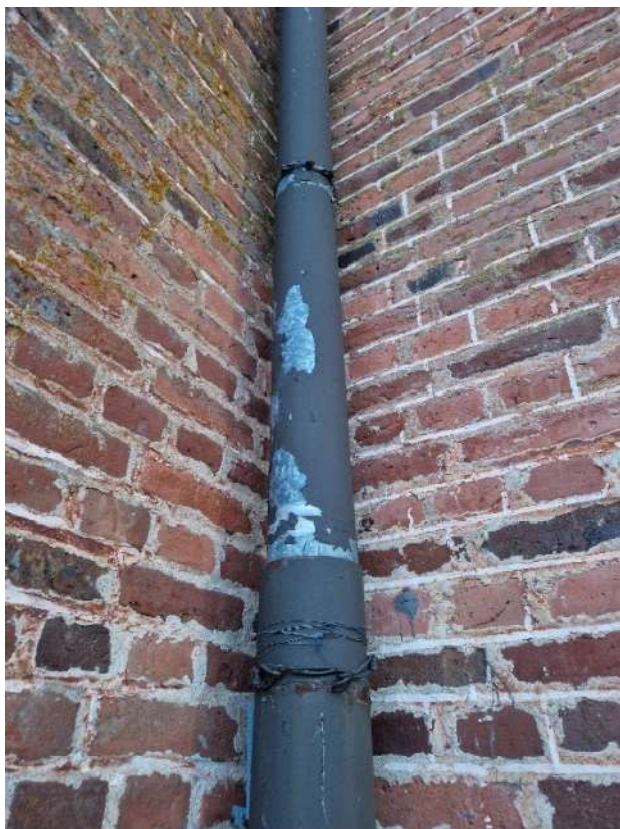
Osa syöksytorvien pinnoitteista on hilseillyt.

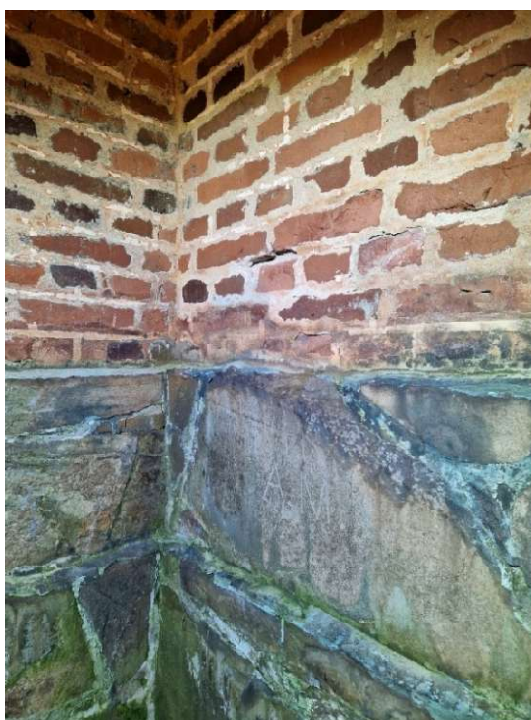
Ulkoseinä ja sokkelit ovat, pl. aiemmin mainitut halkeamat, kohtalaisessa kunnossa. Pääsisäänkäynnin yläpuolella olevan ulokkeen kohdalla osa tiileistä on pahasti rapautunut. Lisäksi tiilisaumoissa on paikoin puutteita. Saumoja on myös selkeästi korjattu vuosien saatossa sekä tiiliseinissä, että kivisokkeleissa.

Pääsisäänkäynnin kohdalla on tiilimuraus paikoin pahasti rapautunut.

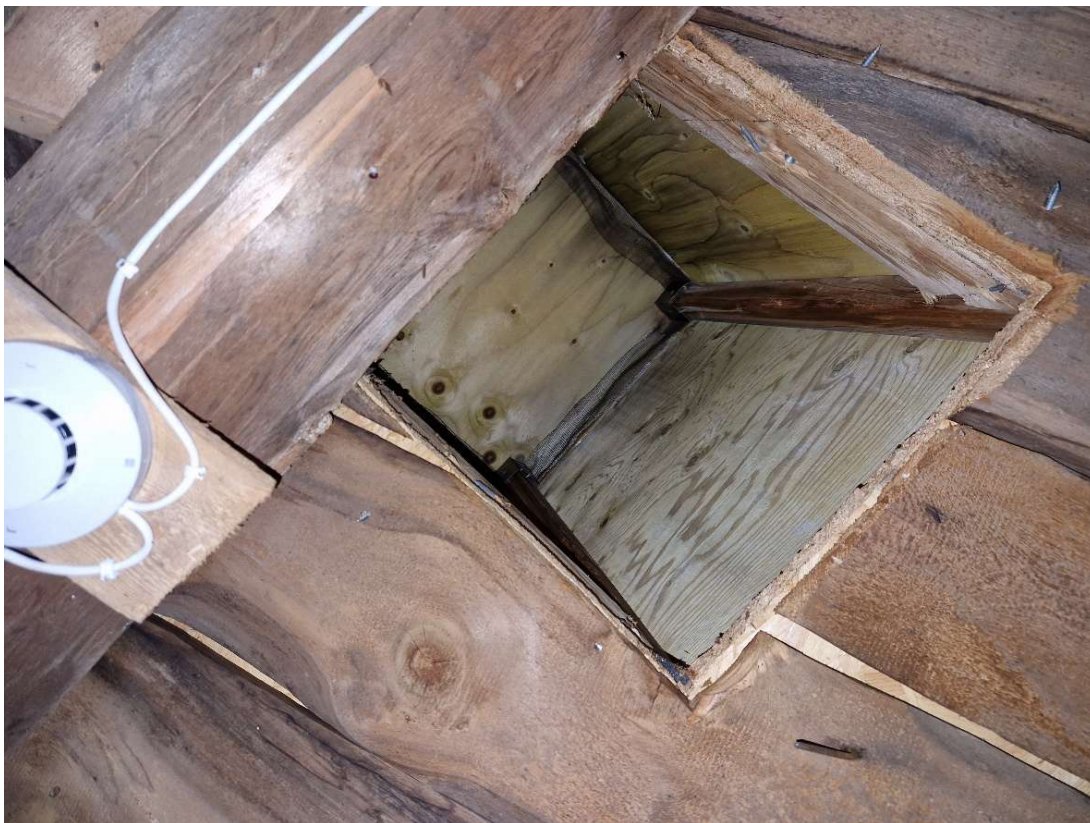
Yläpohjatilan tuulestusta on tehostettu rakentamalla harjalle tuuletusaukko. Rakennettu mahdollisesti edellisen vesikattoremontin yhteydessä vuonna 2011.

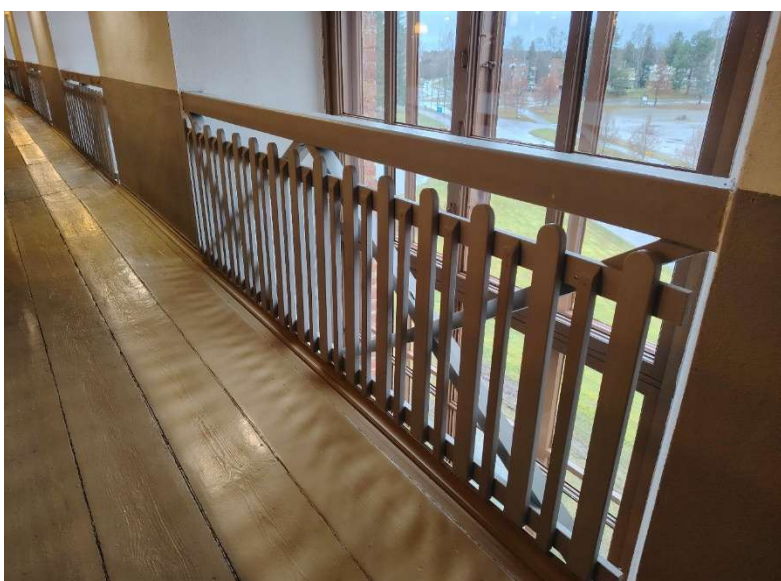
Urkulehterin kaidetta on korotettu uudella messinkisellä käsijohteella 2010-luvulla. Kaidekorkeus on nyt kohdalla noin 106 cm, kun se lehtereiden muissa kaiteissa on alle metri. Lehtereillä olevien ikkunasyvennysten kaiteiden kohdalle on tehty suojaristikot parantamaan turvallisuutta ilmeisesti 1990-luvulla. Kaidekorkeudet myös ikkunasyvennysten kohdalla ovat alle metrin, joten ne eivät täytä nykyaikaisia turvallisuusmääräyksiä.
