LIPERIN KIRKON RAKENNUSHISTORIALLINEN SELVITYS 2026

FM Matias Komsa / RI Joonas Komsa

Kohteen nimi: Liperin Kirkko
Osoite: Tutjuntie 1, 83100 Liperi
Kiinteistötunnus: 426-405-161-70

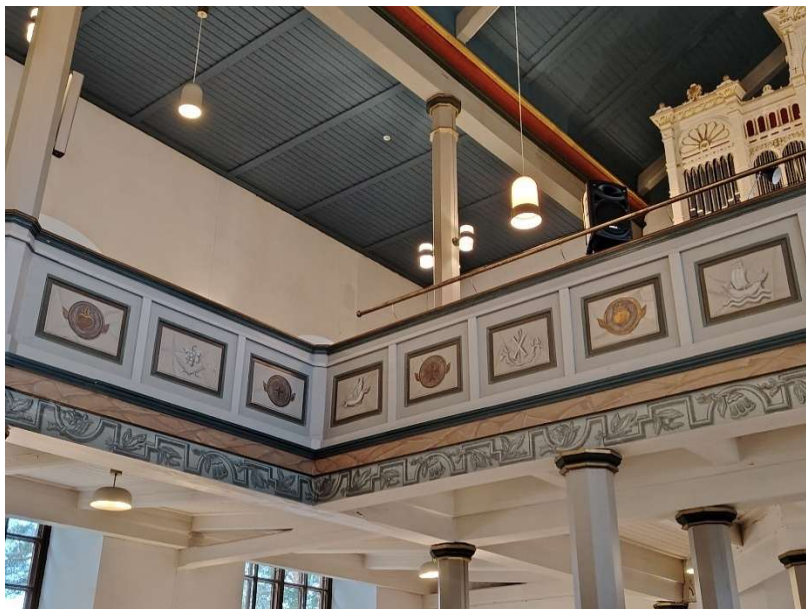
Lehterin koristemaalauksia. Maalauksia korjattiin ainakin vuonna 2004 maalarimestari Ulla Ahosen toimesta.

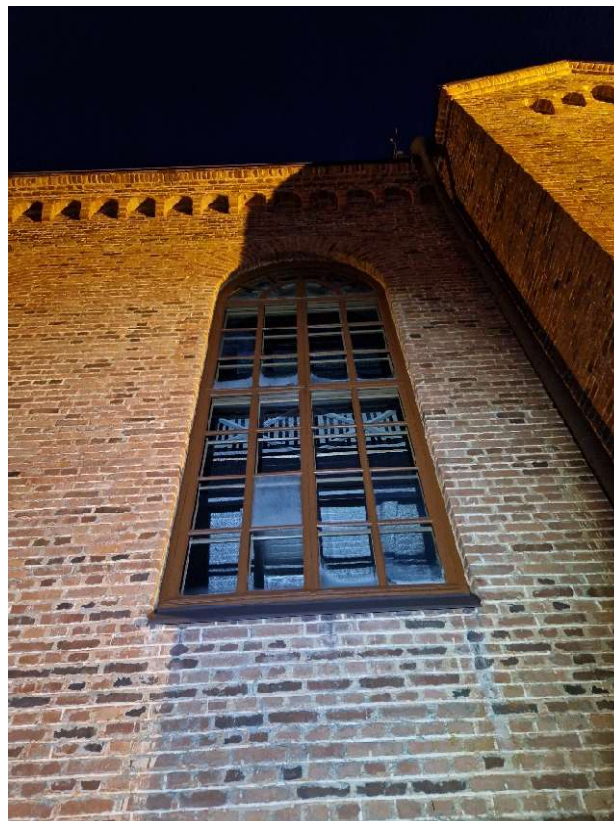
Vuonna 2025 kirkon ikkunat kunnostettiin käsityönä Pro-Pinnoitus Oy:n toimesta. Työt alkoivat juhannuksen jälkeen ja valmistuivat syyskuun aikana. Yli kuusisataa erillistä ikkunaruutua karmeineen vietiin kunnostettaviksi puusepänverstaalle Kiteelle. Hajonneet lasit ja lahonneet puuosat korvattiin uusilla, ja yhteensä noin viisikymmentä lasiruutua jouduttiin vaihtamaan. Urakkaan sisältyi myös kaikkien ikkunoiden perusteellinen pesu.⁸⁹

Vaihdetut lasiruudut erottuvat jonkin verran muista lasiruuduista. Kirkkosalin ikkunakehikoissa on 36 erillistä lasiruutua.

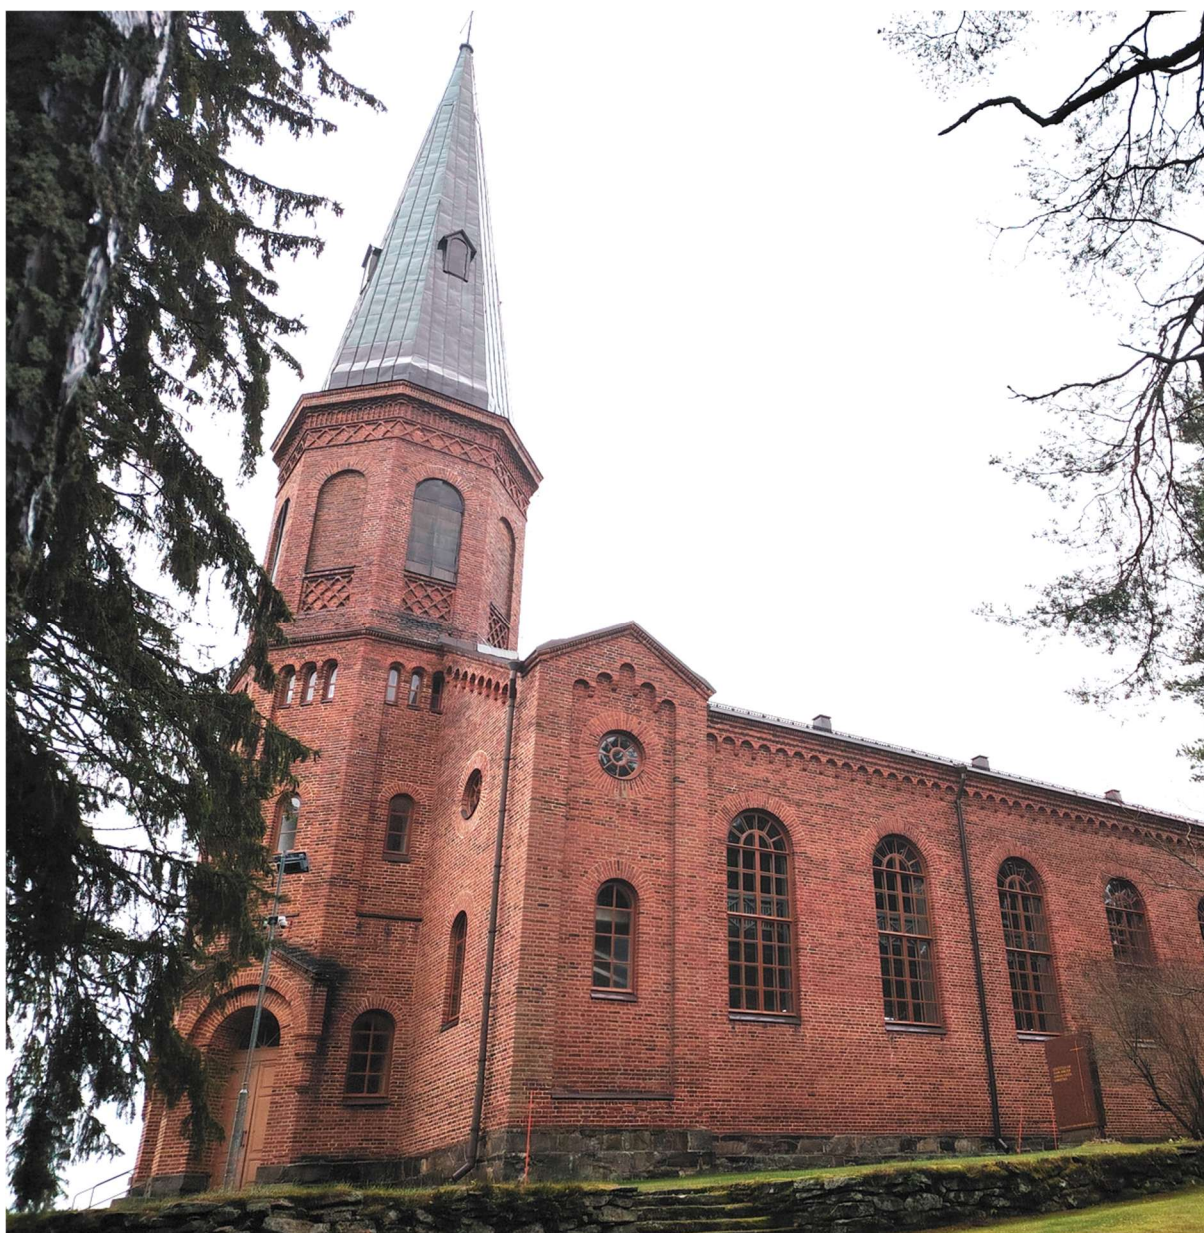
Kirkon ulkoseinää ja holvikaaria ikkuna- ja oviaukkojen kohdalla.

Ulkoseinä ja sokkelit ovat, pl. aiemmin mainitut halkeamat, kohtalaisessa kunnossa. Pääsisäänkäynnin yläpuolella olevan ulokkeen kohdalla osa tiileistä on pahasti rapautunut. Lisäksi tiilisaumoissa on paikoin puutteita. Saumoja on myös selkeästi korjattu vuosien saatossa sekä tiiliseinissä, että kivisokkeleissa.

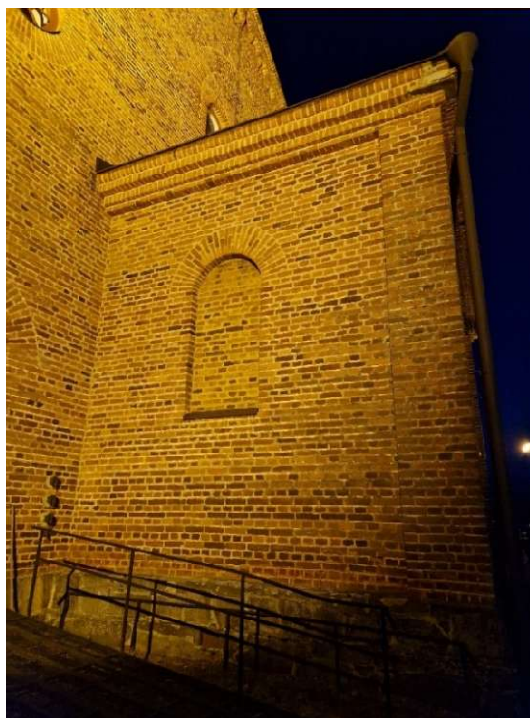
Sakastin vastakkaiset ikkuna-aukot ovat jossain vaiheessa muurattu umpeen.

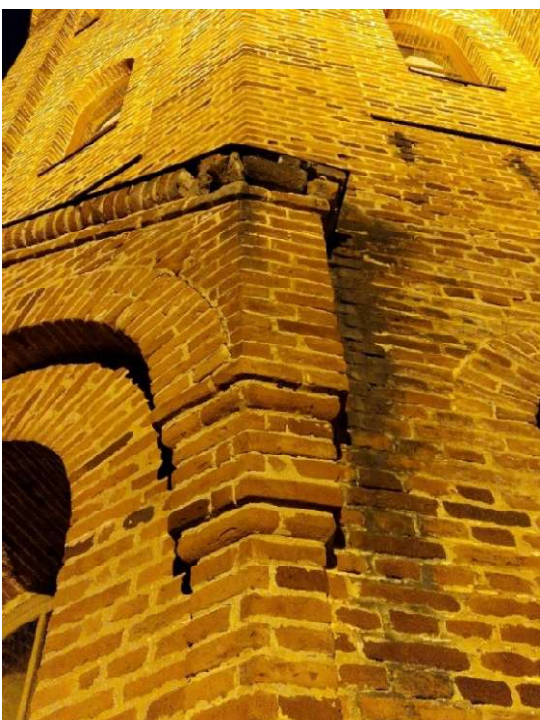
Toinen umpeen muuratuista sakastin ikkuna-aukoista.

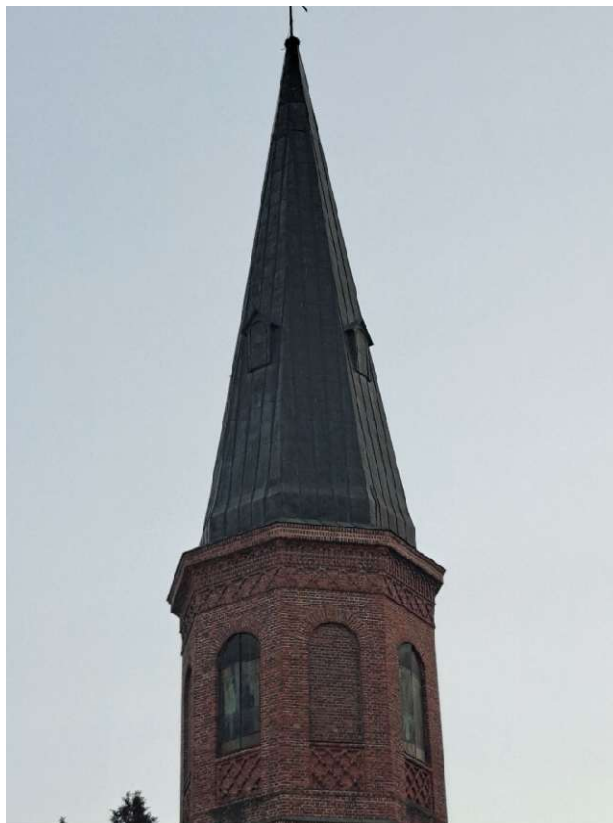
Sekä luonnonkivisokkelin, että tiiliseinän saumoja on korjailtu vuosien mittaan.

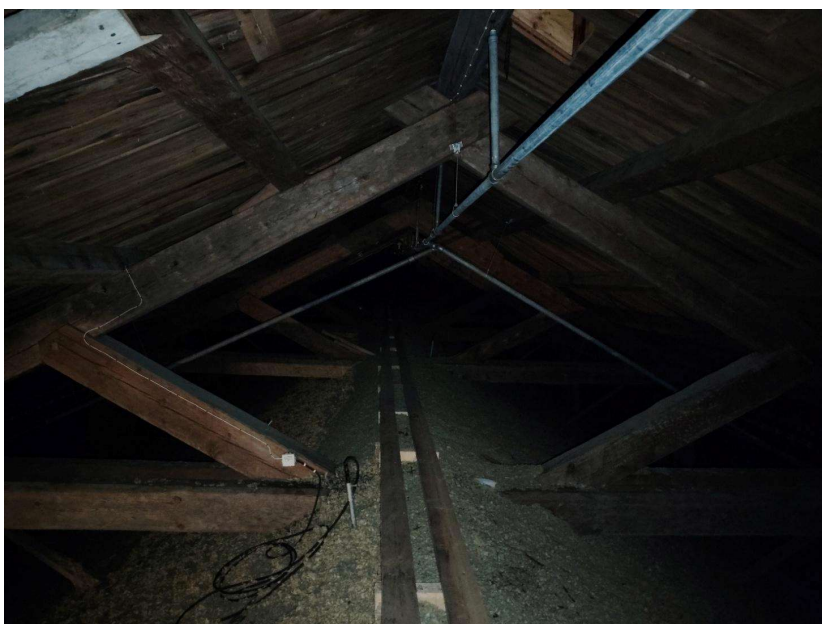
Vesikatolle on päässyt aiemmin myös ullakolta käsin kattoluukun kautta. Tämä luukku on kuitenkin suljettu mahdollisesti edellisen vesikattoremontin yhteydessä. Kulikutikkaat luukulle ovat edelleen paikallaan ullakolla suljetun luukun alapuolella.

Yläpohjatilassa on vesikatolle vievä kulkuluukku ummistettu mahdollisesti edellisen vesikattoremontin yhteydessä.

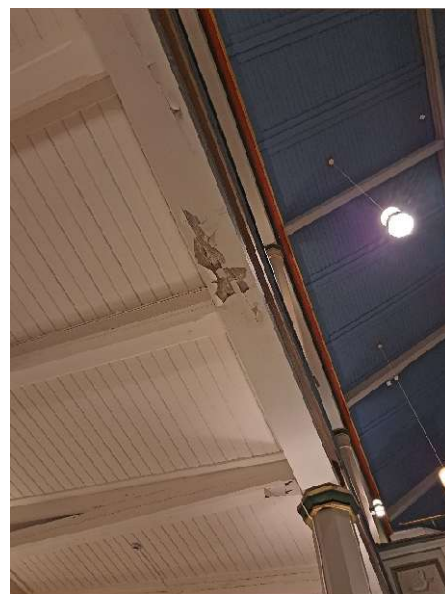
Puupalkkien maalit hilseilevät

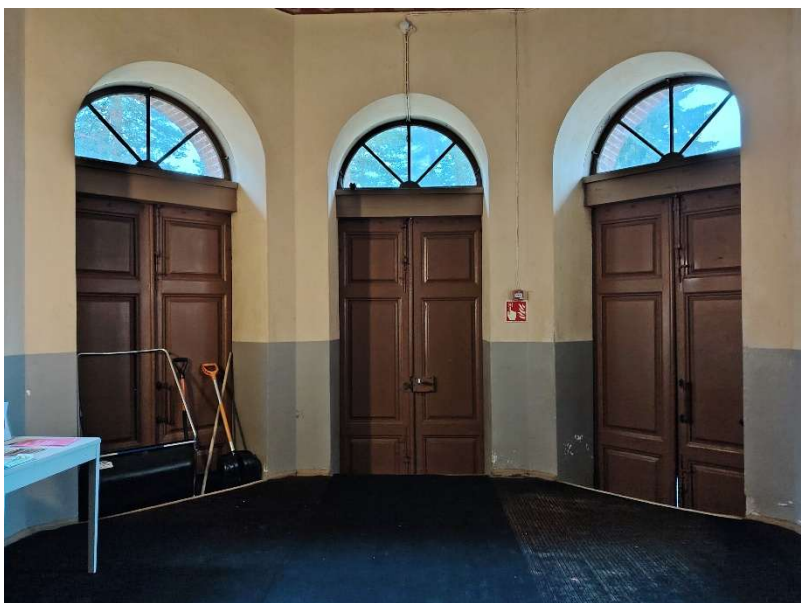
Kirkon ulko-ovet ovat paikoitellen kuluneet ja sakastiin vievässä ulko-ovessa on myös ilmeisesti murron jälkiä. Kirkkoon murtauduttiin vuonna 1993 ja sakastin oven vauriot ovat mahdollisesti syntyneet tuolloin.⁹⁵

Sakastin ovesta on mahdollisesti murtojälkiä.

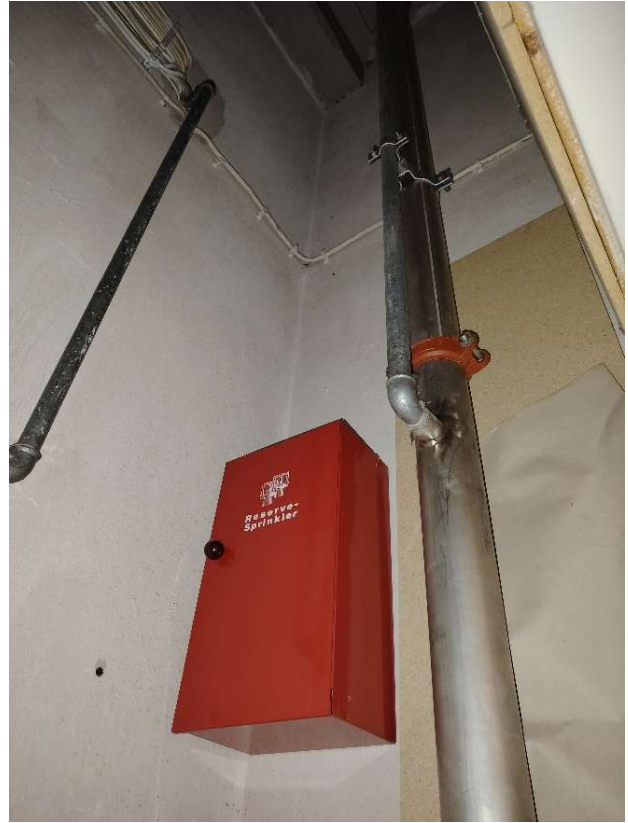
Sprinklerijärjestelmä on vuodelta 1991.

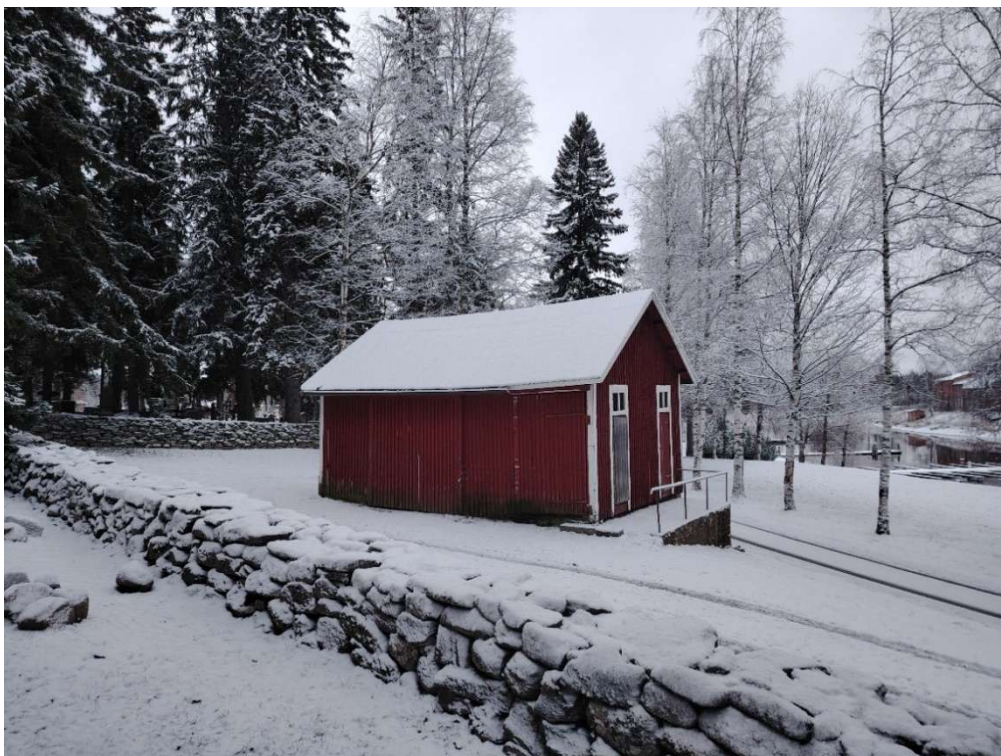
Kirkon eteläpuolella hautausmaan ja rantamakasiinin välissä on vanha varastona toimiva puurakennus. Se rakennettiin vanhojen valokuvien ja ilmakuviin perusteella 1930-luvulla.

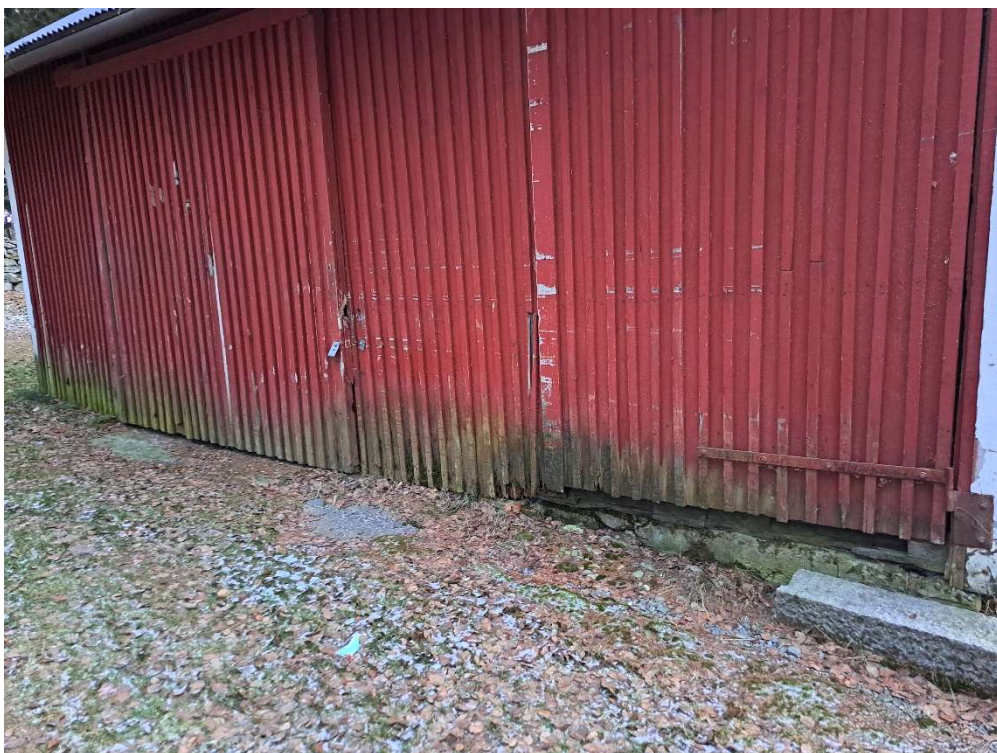
Varastorakennus on heikossa kunnossa.

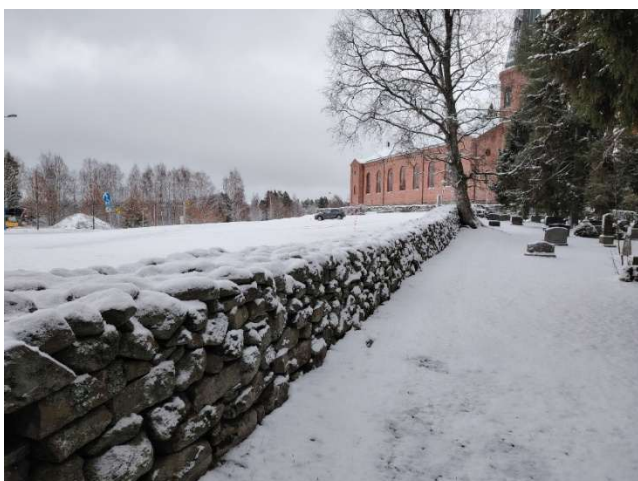
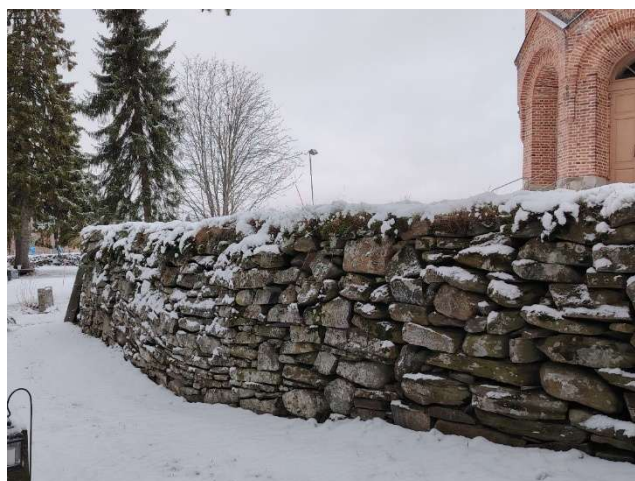
Hautausmaata ja kirkkoa ympäröiviä kivimuureja on kunnostettu vuosien saatossa.

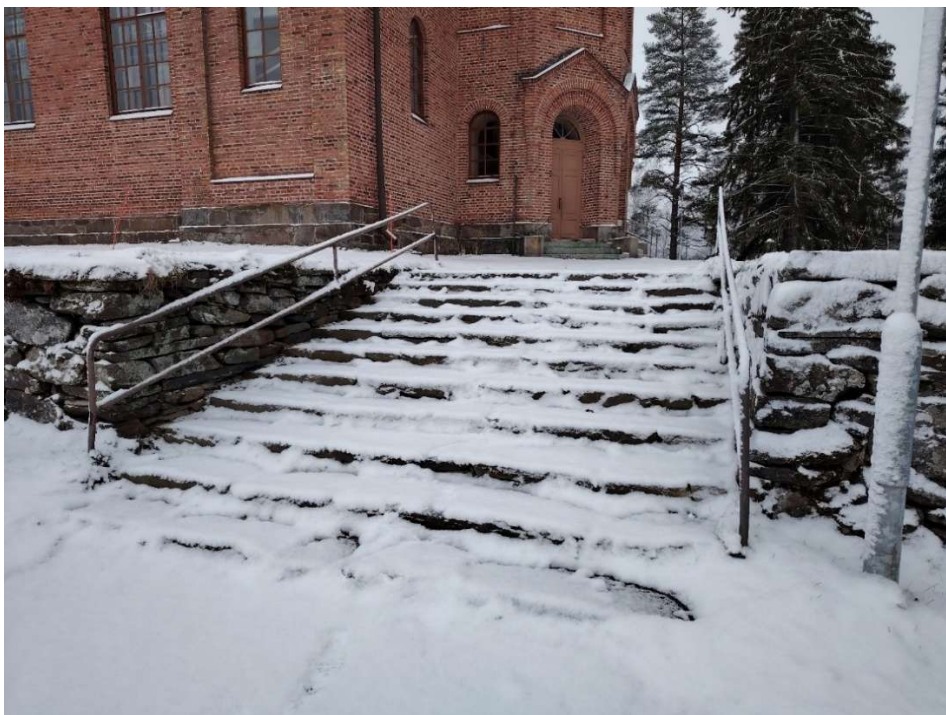
Kirkkotasanteelle parkkipaikalta johtavat kiviportaatt rakennettiin uudelleen 1972 peruskorjauksen yhteydessä, jolloin ilmeisesti vanhat muuratut portinpielien pylväselementit poistettiin.¹⁰⁸ Portaita ei kunnostettu 2000-luvulla kiviaidan korjauksen yhteydessä.¹⁰⁹

Kiviportaatt kirkkotasanteelle parkkipaikalta.
